OBJET : Mainlevée partielle de l'arrêté AR2023-247 pour les deux logements sur cour du 14 Avenue Outrebon à Villemomble

Rapport d'expertise

14, avenue Outrebon – 93250 Villemomble

Le 12 décembre 2024

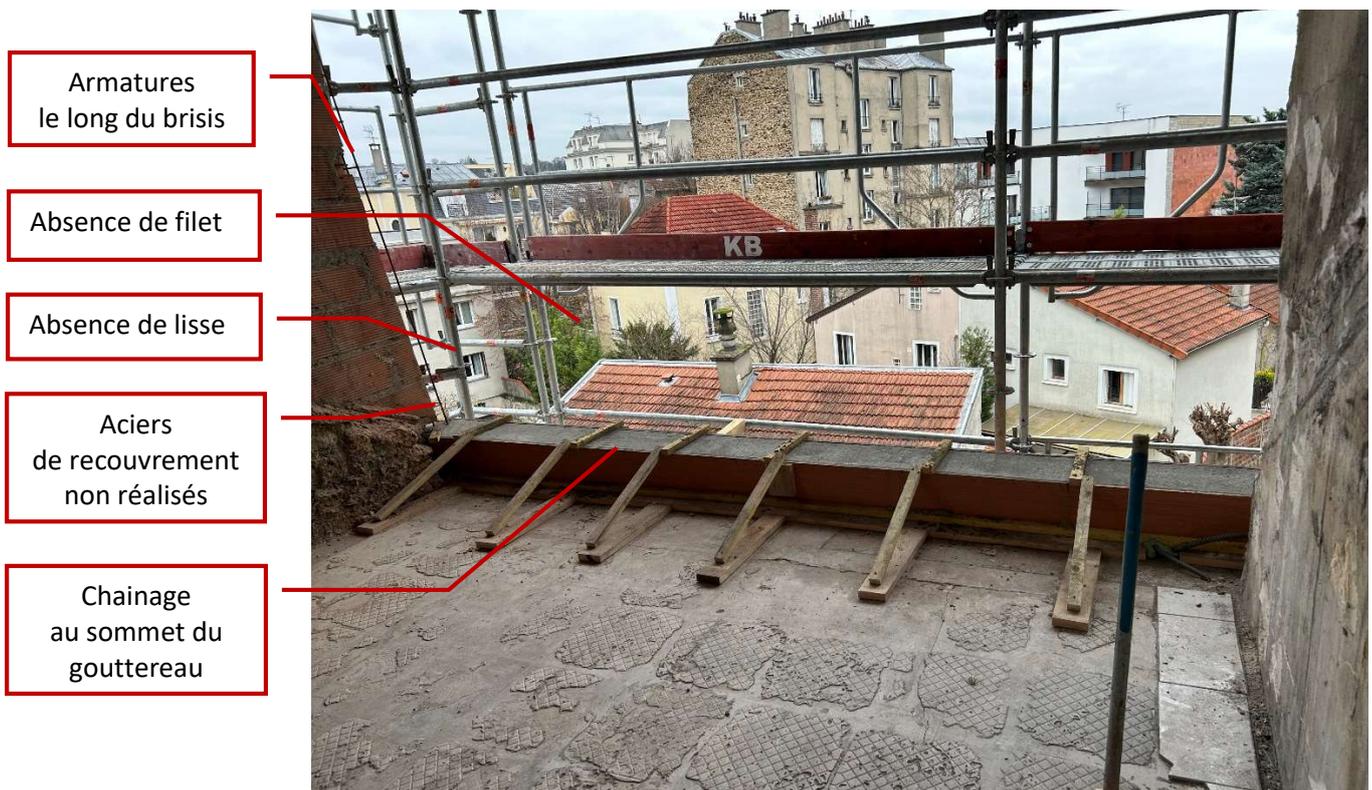
*Plancher R+3, au droit de l'angle Nord-est, vue vers l'Est
Gouttereau Est*

Absence de lisse

Absence de filet

Chainage
au sommet du
gouttereau

- Aucune lisse n'est observée à l'aplomb du gouttereau Est. De plus, plusieurs éléments nous interpellent, la différence de hauteur entre le niveau du R+3 et le plancher de l'échafaudage est supérieure de 50cm ce qui n'est pas réglementaire, la distance entre le plancher de l'échafaudage que ne peut pas être supérieure de 17cm est à contrôler, la lisse et le filet de l'échafaudage.
Notre mission s'inscrit dans le cadre de la structure du corps d'habitations. Cependant, face à la situation du chantier qui expose un risque pour l'homme, nous sommes contraints d'éclairer le sujet au titre de la sécurité. **Ainsi, nous demandons immédiatement de mettre en sécurité le site, par rapport aux ouvriers.**

Mr Rebouleau demande de procéder à la sécurité de l'échafaudage et à la mise en œuvre des mesures conservatoires dans le sous-sol, immédiatement.

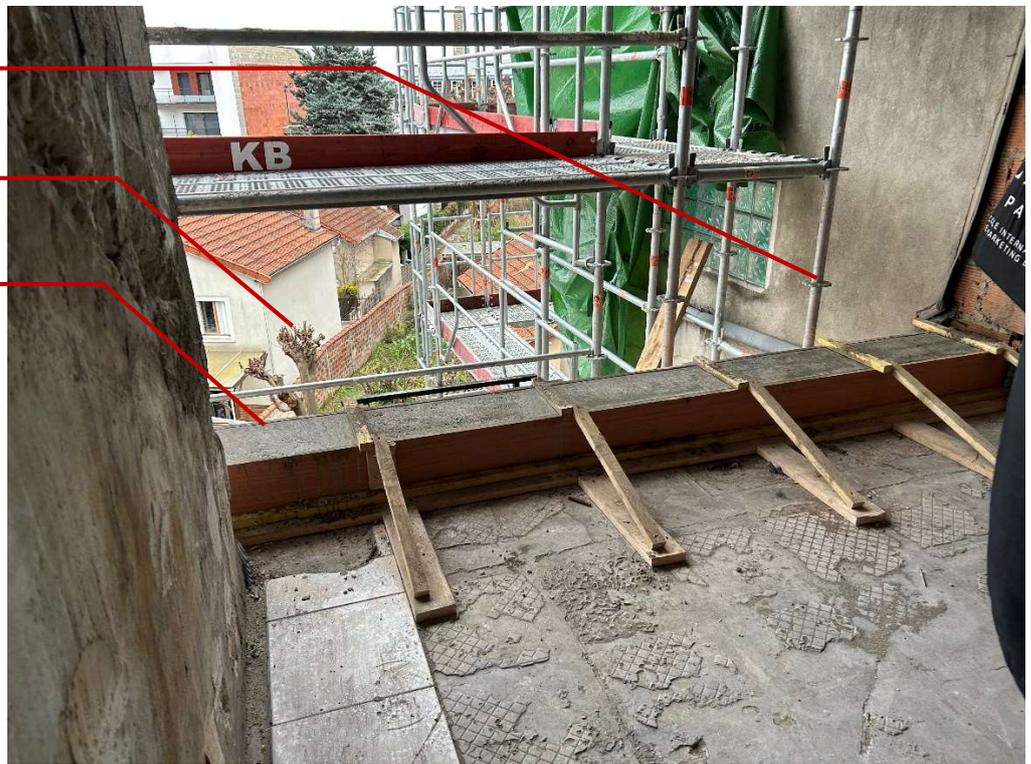
*Plancher R+3, au droit de l'escalier (à droite), vue vers l'Est
Gouttereau Est*

Le pignon est construit en
moellon de meulières en
double parement

Seule la surhausse est
en briques creuses de 20

- Nous n'observons pas d'acier de recouvrement entre le chaînage horizontal et les armatures qui longent l'arrase du brisis.
- Nous lisons sur le dernier rapport du Bet (page 4) que le corps d'habitations est construit en briques creuses de 20. Or, les pignons sont moellons de meulière en double parements ; seules les surhausses sont en briques creuses. C'est une différence notable structurellement et le calcul de la descente de charge.

Le rapport du Bet sera
à amender

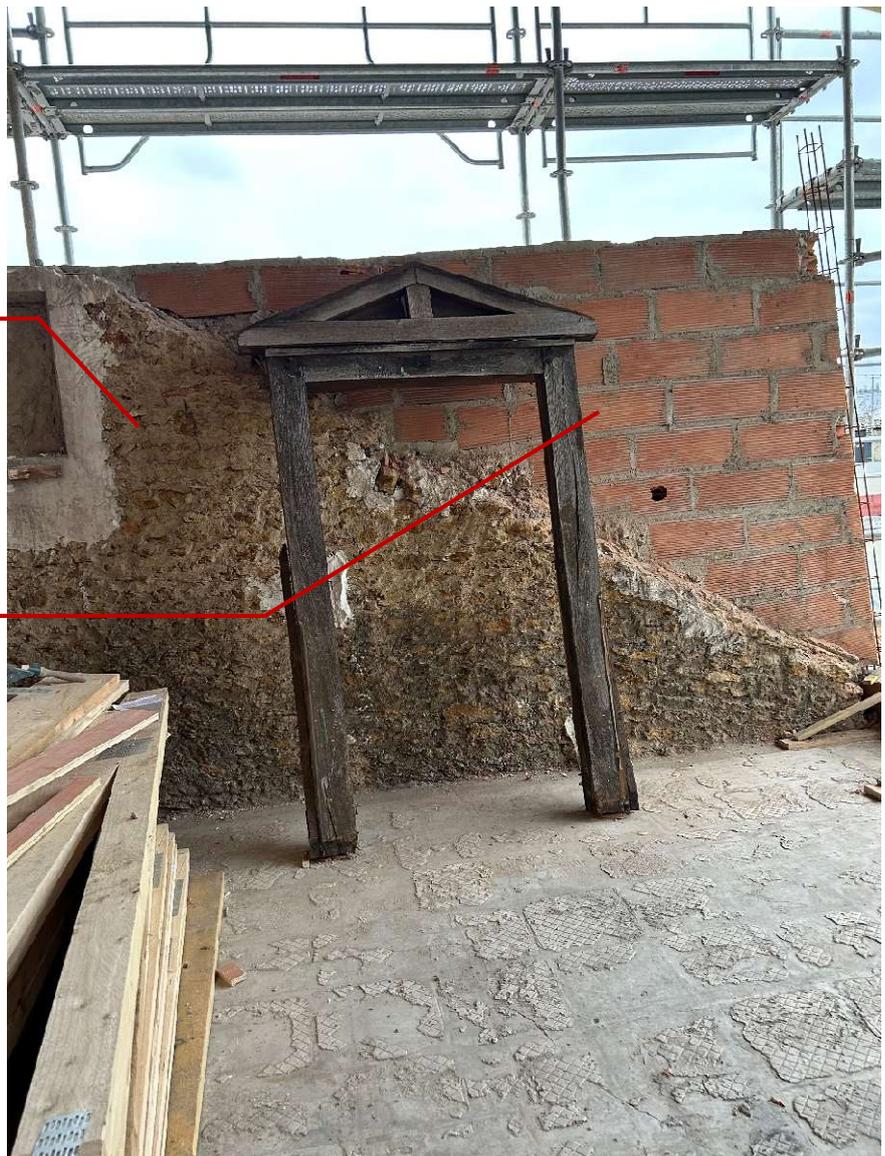
Le pignon Nord

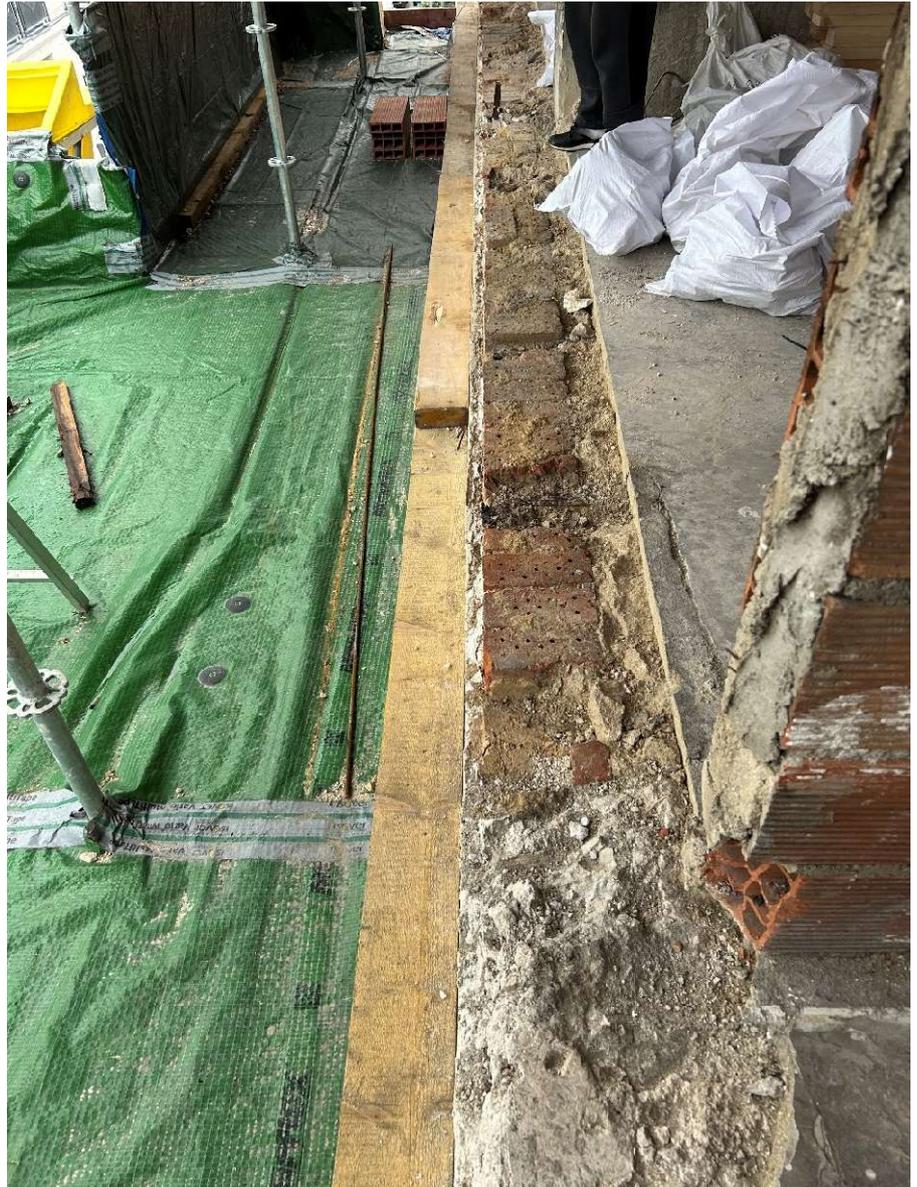
La corniche a été déconstruite. Nous observons les ailes supérieures des profilés Iao du plancher R+3.

Le gouttereau Ouest – la corniche déconstruite

Le maître d'œuvre d'exécution expose que la nouvelle corniche présentera des armatures, lesquelles seront fixées sur les ailes métalliques et des armatures seront ajoutées avec un ancrage au scellement chimique dans la maçonnerie.
